# **LOS REVESTIMIENTOS CERAMICOS EN EL PABELLON DE CARLOS V DEL REAL ALCAZAR DE SEVILLA. TOMO II**

**ESCUELA TECNICA SUPERIOR DE ARQUITECTURA**

**Doctorando, José Castro Fuertes**

**Fichas de daños**

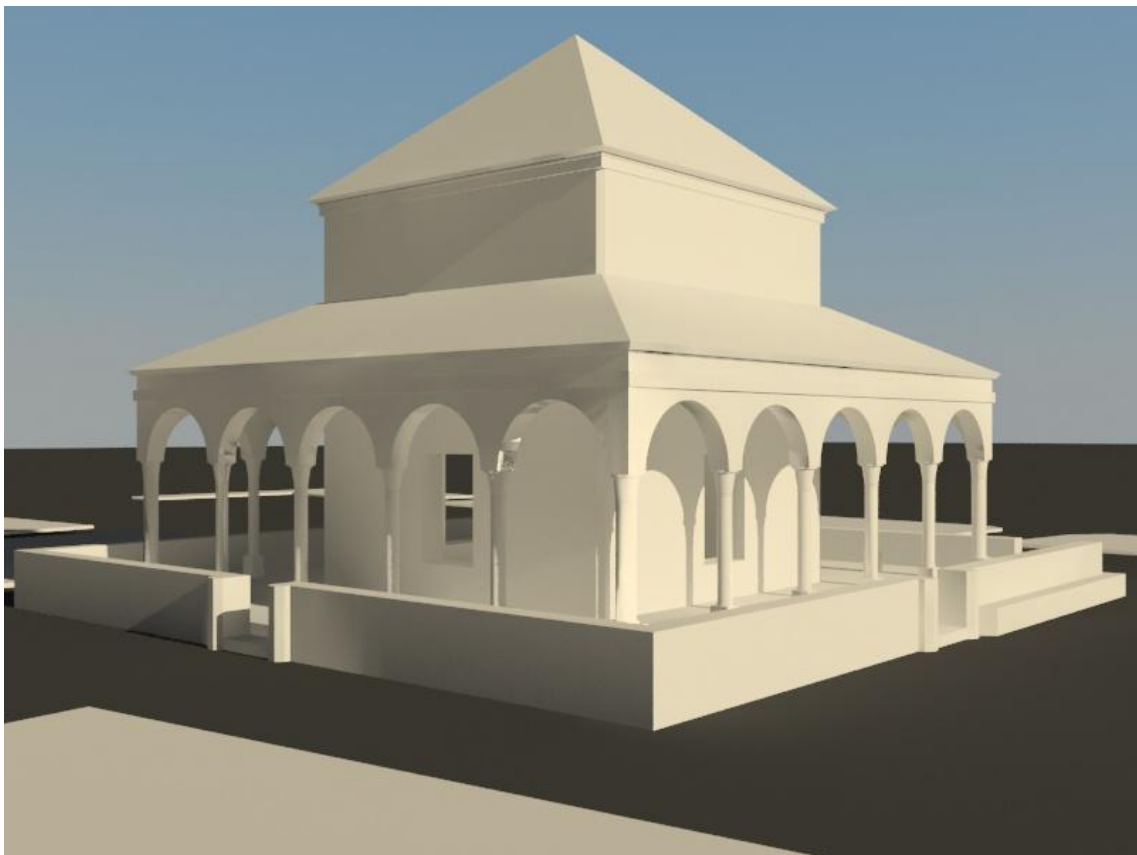
Marzo Septiembre 16 H Vista N-O

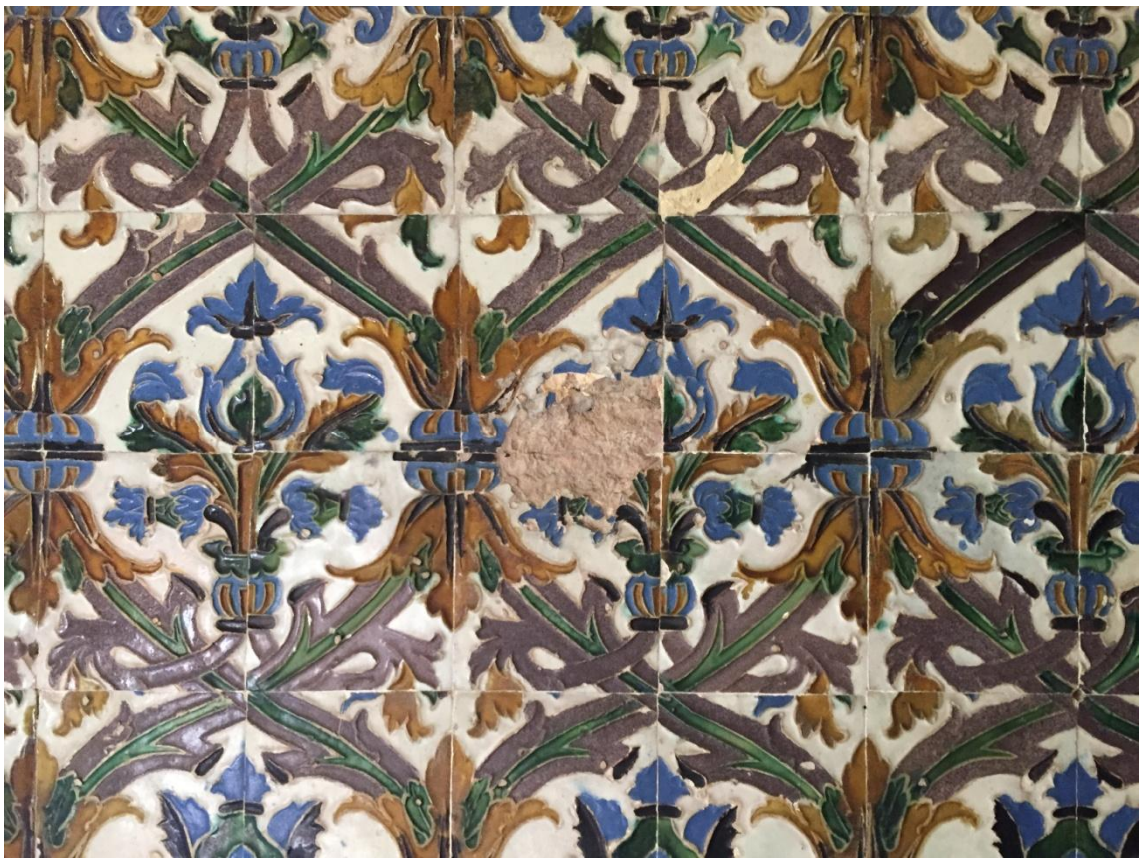
<b>DAÑO</b>	Perdida de vidriado y de bizcocho
<b>POSICION</b>	Paño Interior sur
<b>TIPO DE AZULEJO</b>	T30
<b>GRADO DE INTERVENCION</b>	G4

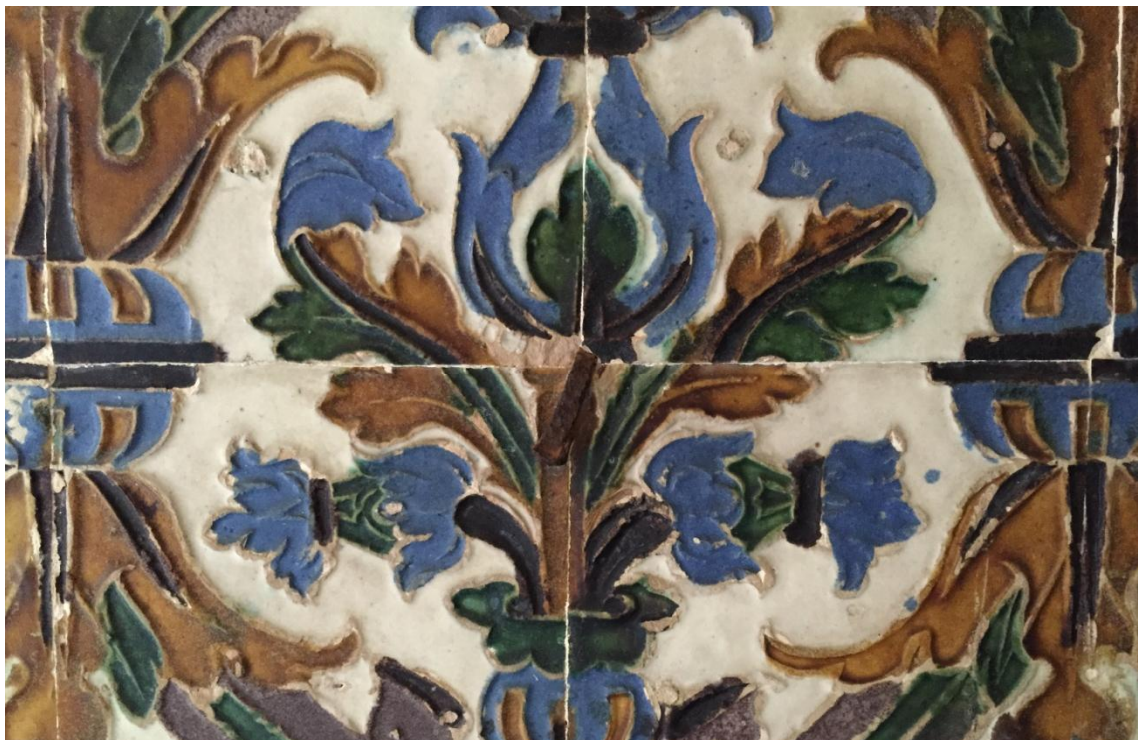
<b>DAÑO</b>	Elemento metálico en junta
<b>POSICION</b>	Paño interior sur
<b>TIPO DE AZULEJO</b>	T32
<b>GRADO DE INTERVENCION</b>	G4

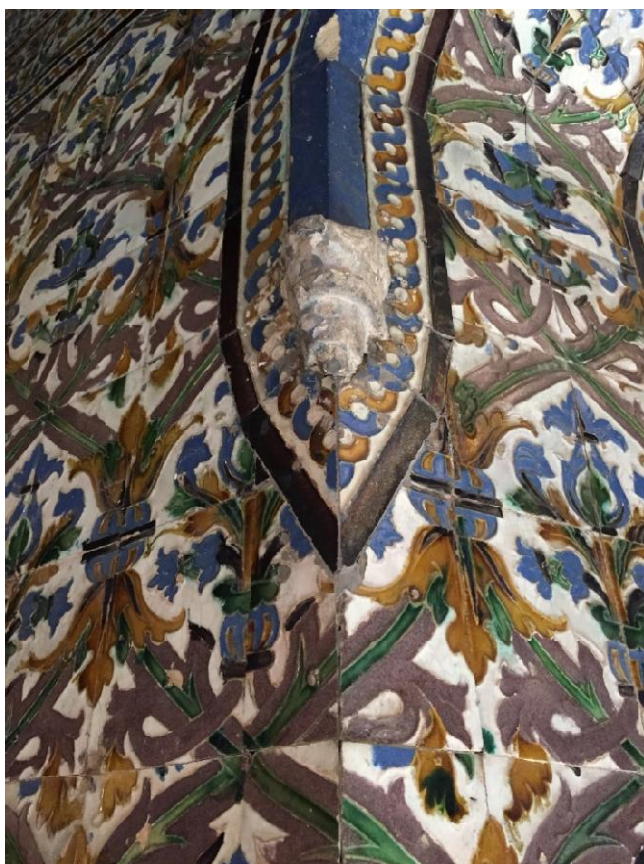
<b>DAÑO</b>	Sustitución de remate por pieza de cemento
<b>POSICION</b>	Remate abocinado puerta entrada interior sur
<b>TIPO DE AZULEJO</b>	Varios
<b>GRADO DE INTERVENCION</b>	G1

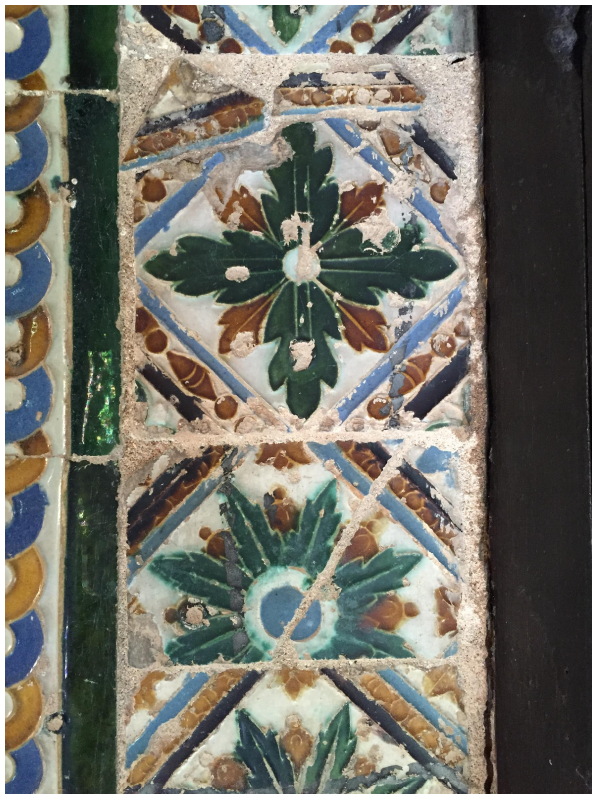
<b>DAÑO</b>	Grieta y sustitución con piezas cortadas y mortero de cemento
<b>POSICION</b>	Recercado puerta interior sur
<b>TIPO DE AZULEJO</b>	Varios
<b>GRADO DE INTERVENCION</b>	G1

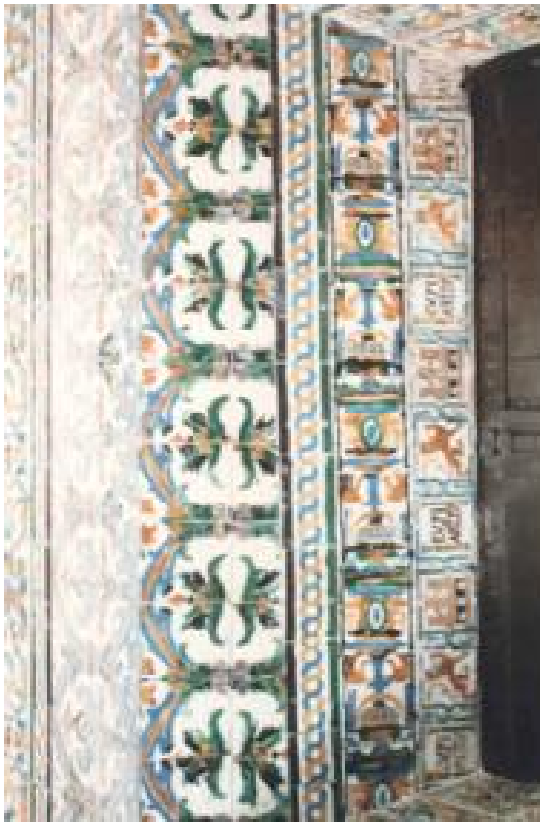
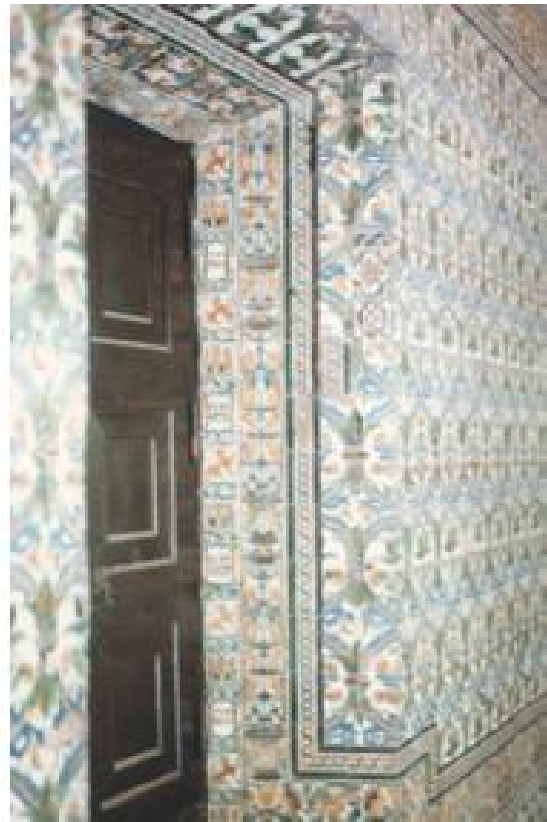
**FICHA FD 5**

<b>DAÑO</b>	Desprendimiento de piezas. Repasos con mortero de cemento.
<b>POSICION</b>	Recercado ventana interior norte
<b>TIPO DE AZULEJO</b>	T30
<b>GRADO DE INTERVENCION</b>	G2

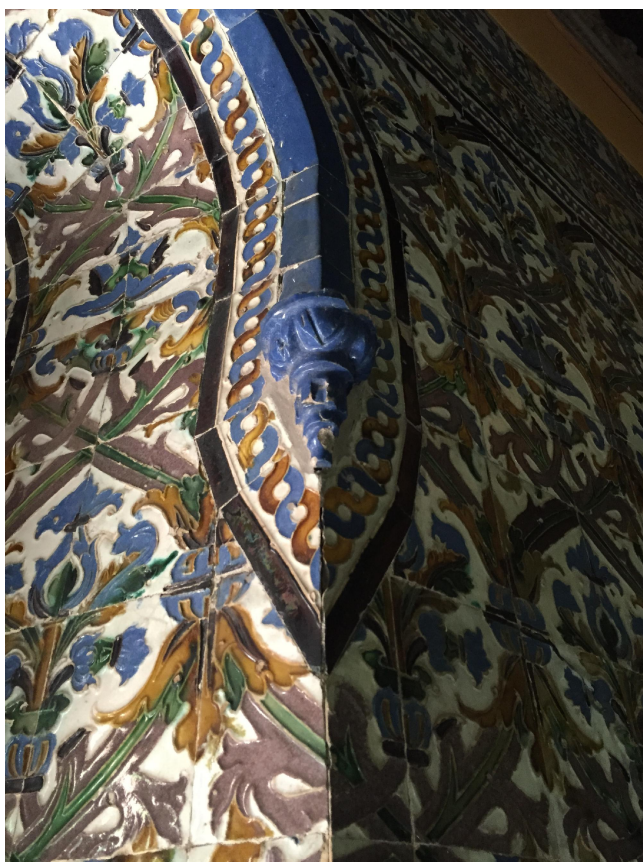
<b>DAÑO</b>	Perdida de esmalte. Remate con mortero de cemento
<b>POSICION</b>	Recercado puerta interior sur
<b>TIPO DE AZULEJO</b>	Varios
<b>GRADO DE INTERVENCION</b>	G4

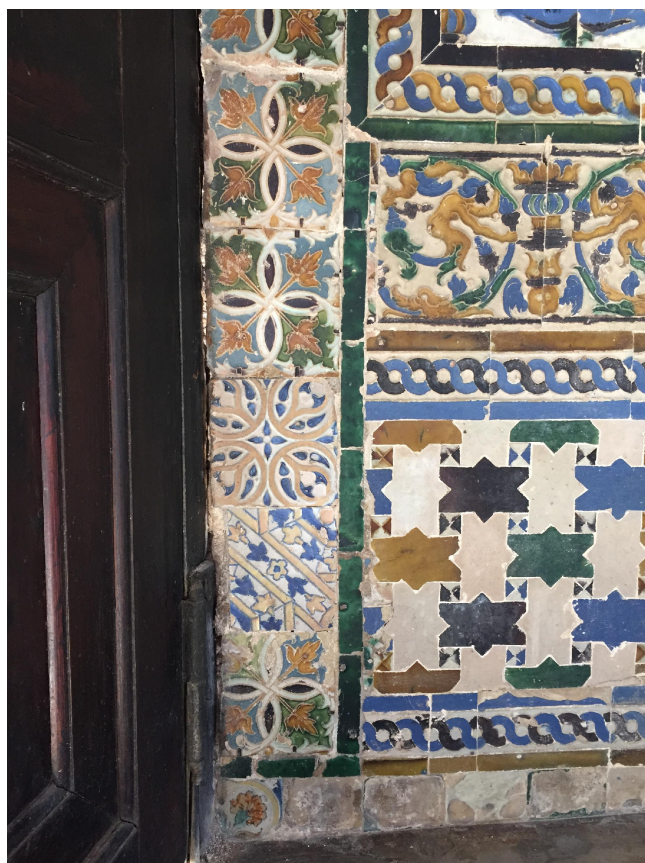
<b>DAÑO</b>	Humedades y pérdida de esmalte. Reposición de piezas
<b>POSICION</b>	Recercado puerta interior sur
<b>TIPO DE AZULEJO</b>	Varios
<b>GRADO DE INTERVENCION</b>	G1

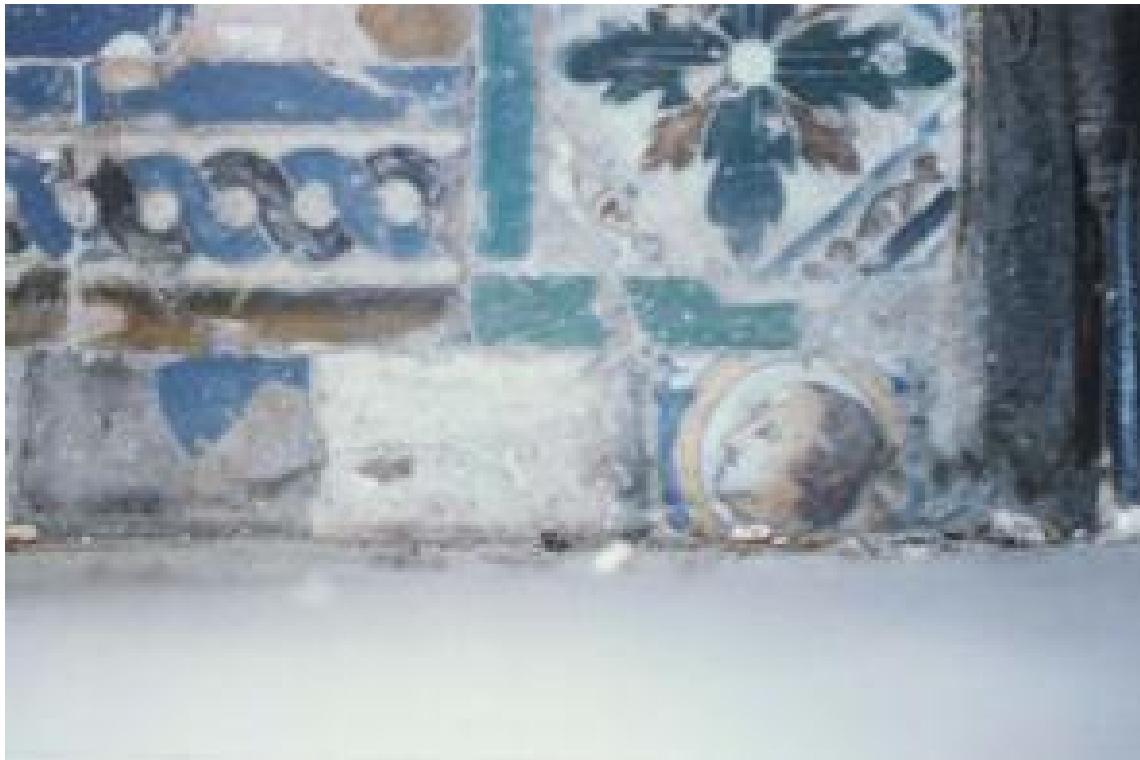
<b>DAÑO</b>	Perdidas de esmalte y de bizcocho. Alteración de piezas. Repasos con mortero de cemento
<b>POSICION</b>	Recercado interior sur
<b>TIPO DE AZULEJO</b>	Varios
<b>GRADO DE INTERVENCION</b>	G2

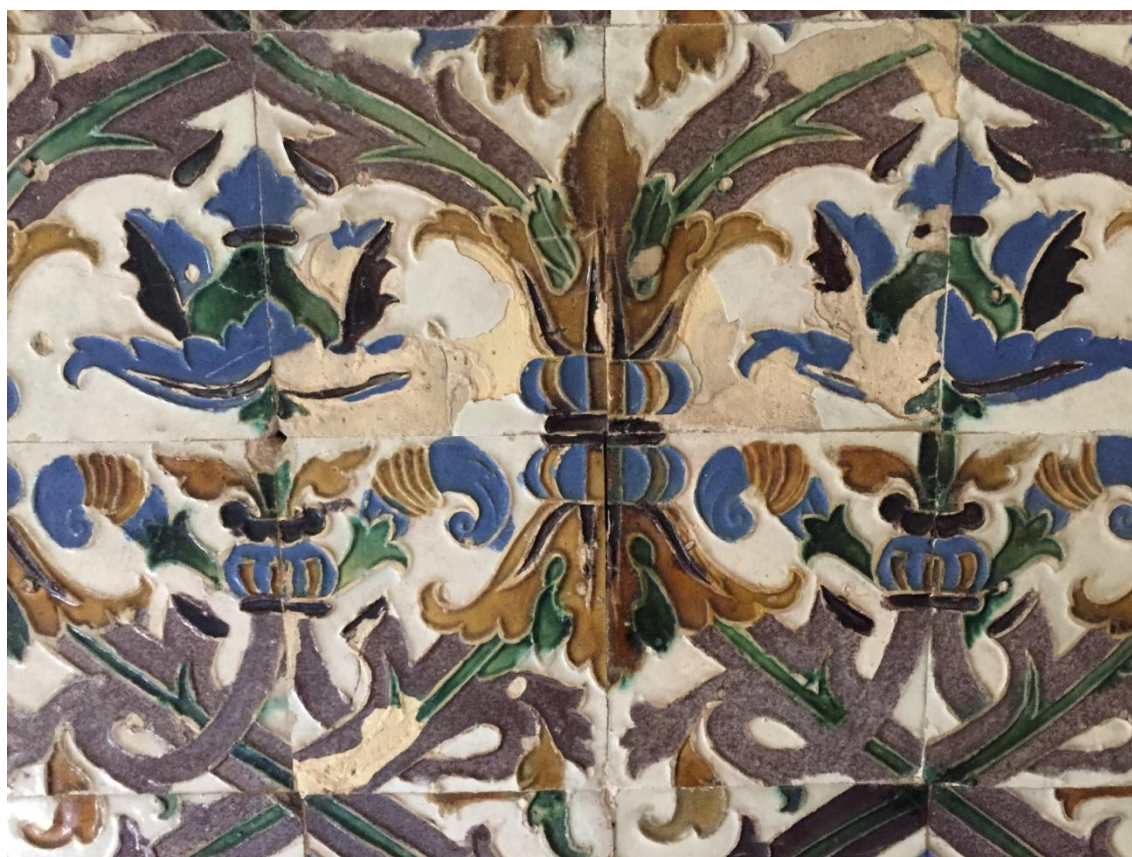
<b>DAÑO</b>	Perdida de vidriado
<b>POSICION</b>	Paño Interior oeste
<b>TIPO DE AZULEJO</b>	G4
<b>GRADO DE INTERVENCION</b>	T30

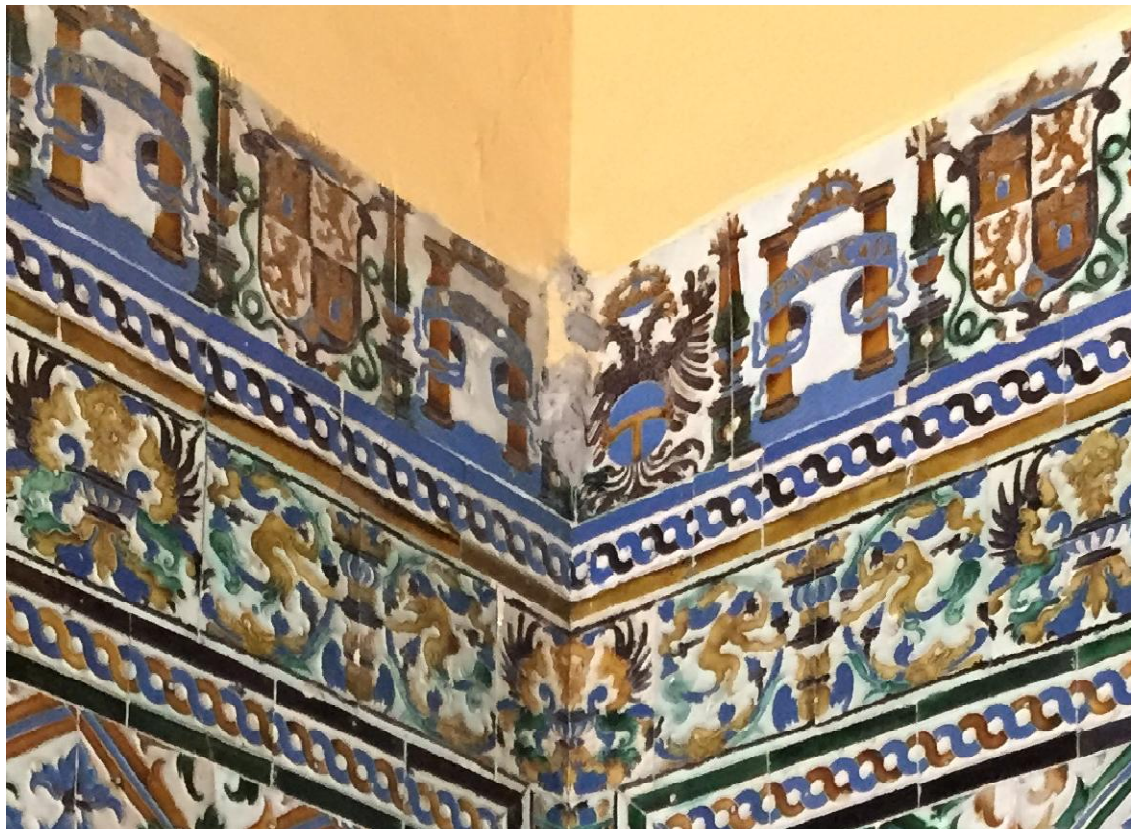
<b>DAÑO</b>	Nido de insectos / Tábanos
<b>POSICION</b>	Rincón interior noreste
<b>TIPO DE AZULEJO</b>	T8 / T10
<b>GRADO DE INTERVENCION</b>	G4

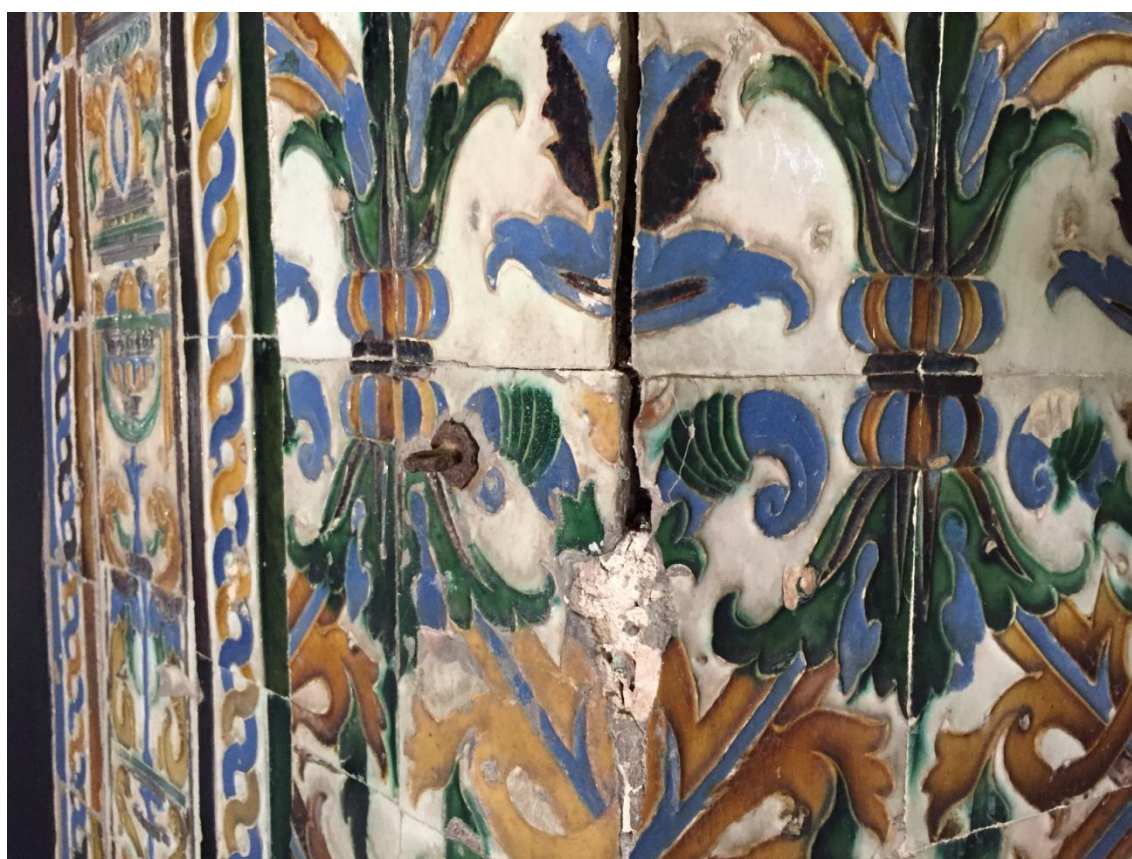
<b>DAÑO</b>	Desprendimiento de pieza cogidas con mortero de cemento y yeso
<b>POSICION</b>	Paño interior norte
<b>TIPO DE AZULEJO</b>	G2
<b>GRADO DE INTERVENCION</b>	T30

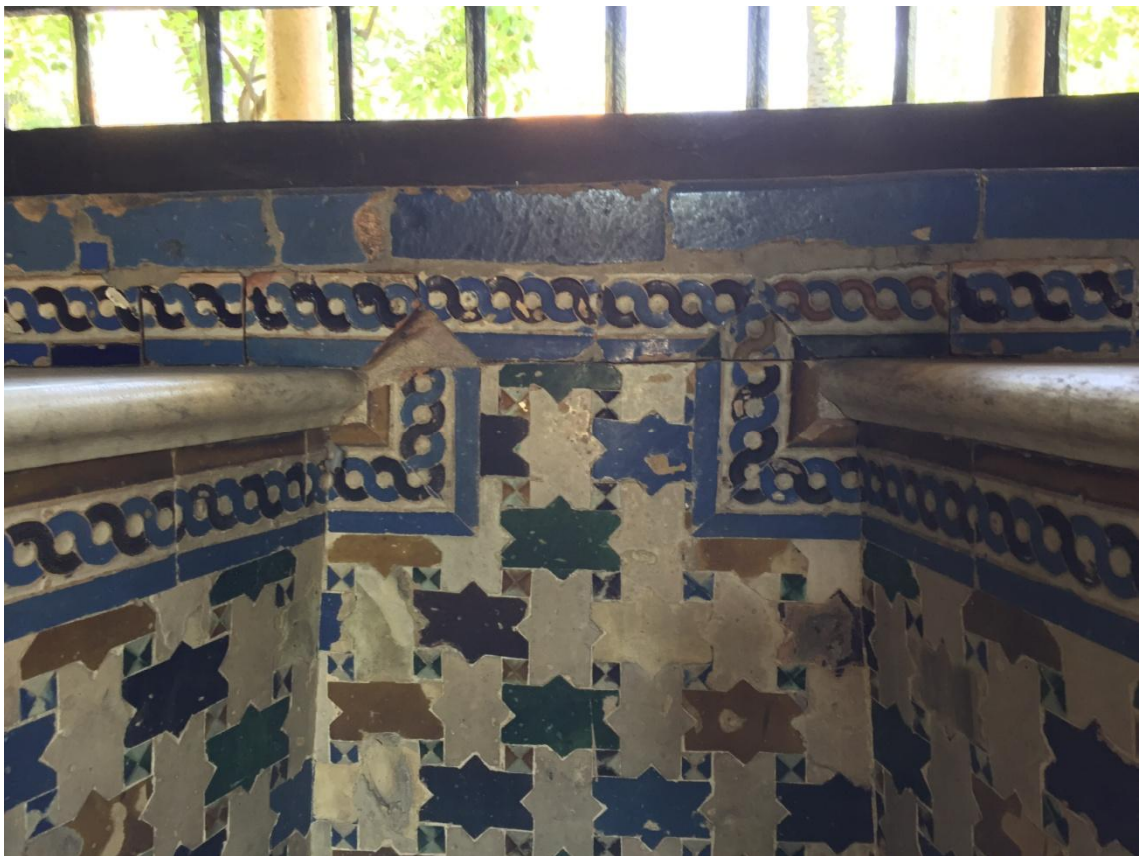
<b>DAÑO</b>	Humedad y pérdida de esmalte
<b>POSICION</b>	Banco bajo ventana interior norte
<b>TIPO DE AZULEJO</b>	Varios
<b>GRADO DE INTERVENCION</b>	G4

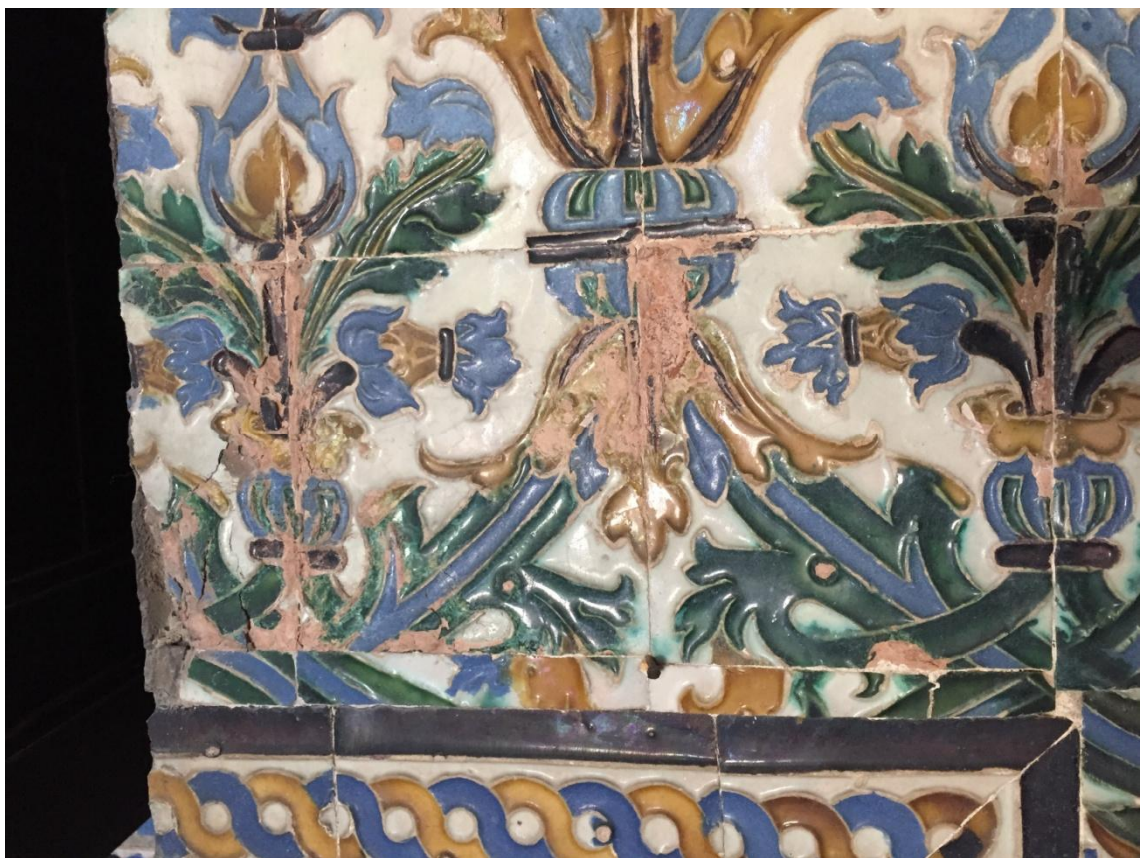
<b>DAÑO</b>	Craquelé
<b>POSICION</b>	Banco bajo ventana interior norte
<b>TIPO DE AZULEJO</b>	G30
<b>GRADO DE INTERVENCION</b>	G4

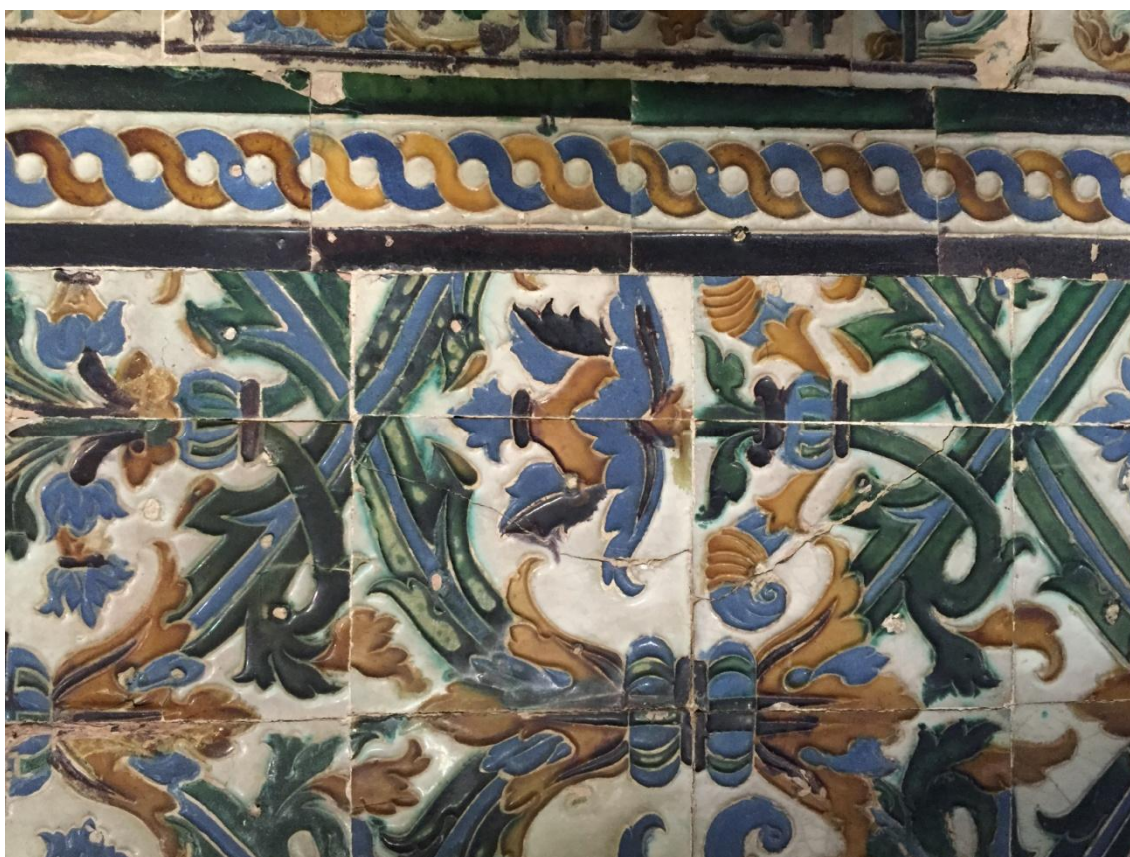
<b>DAÑO</b>	Grieta de piezas
<b>POSICION</b>	Paño interior norte
<b>TIPO DE AZULEJO</b>	T30 / T32
<b>GRADO DE INTERVENCION</b>	G4

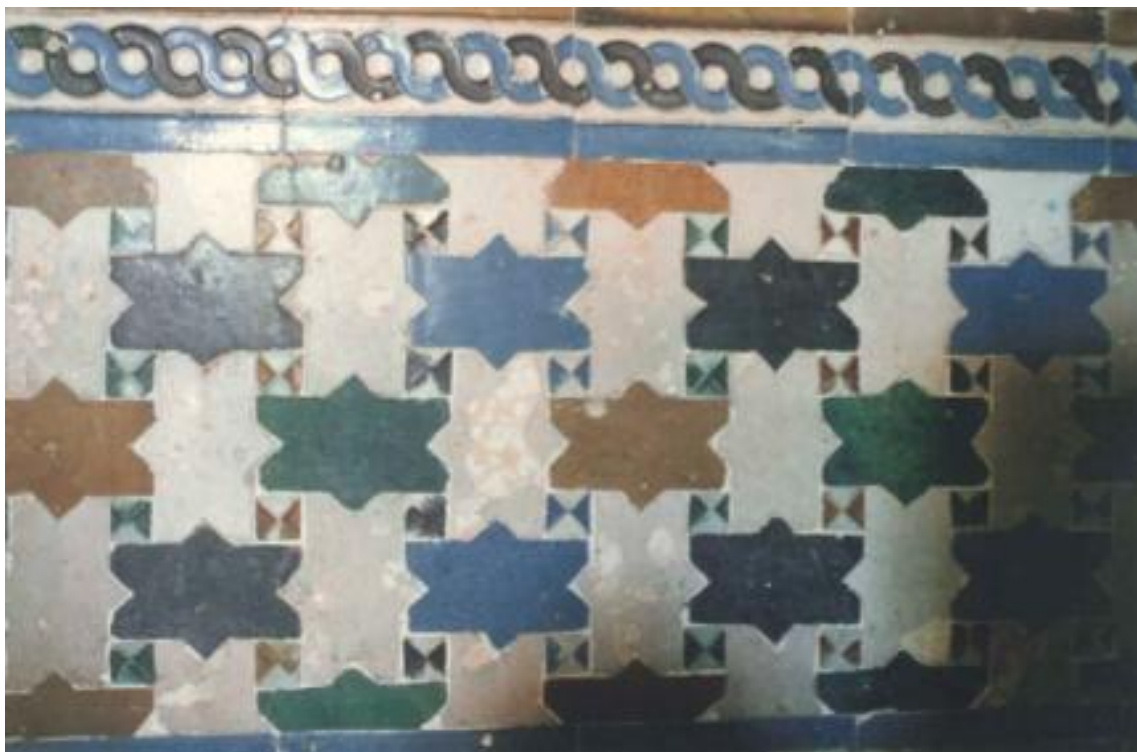
<b>DAÑO</b>	Presencia de sales
<b>POSICION</b>	Paño interior norte
<b>TIPO DE AZULEJO</b>	Varios
<b>GRADO DE INTERVENCION</b>	G2

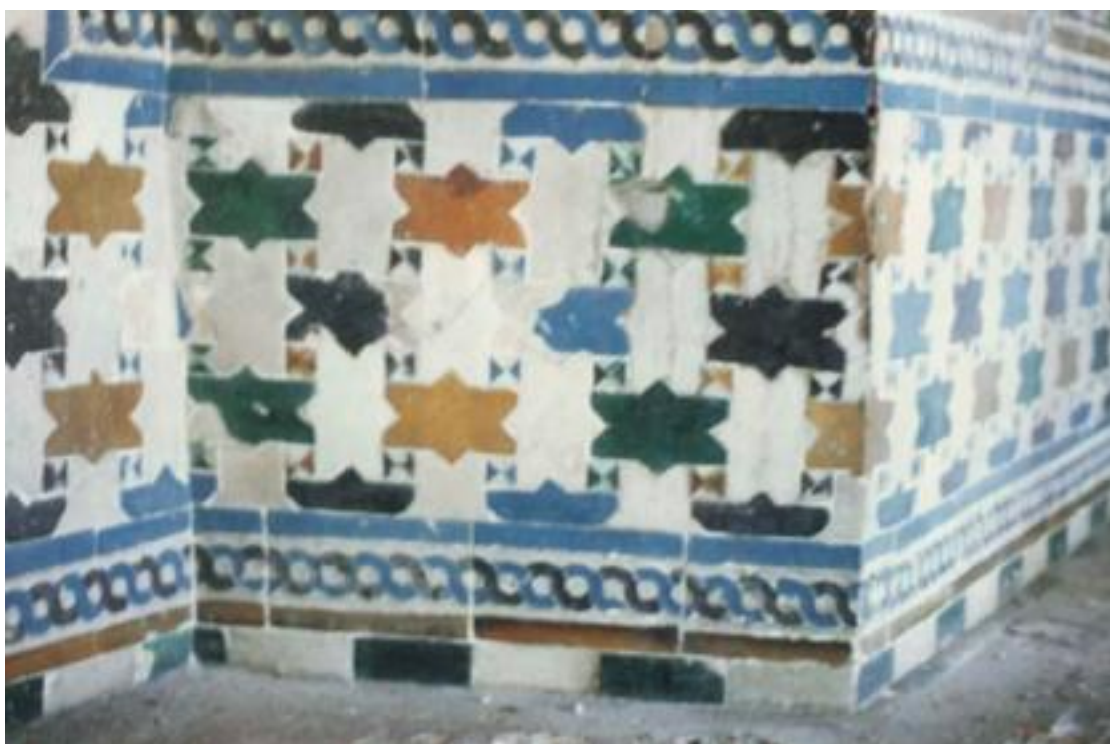
<b>DAÑO</b>	Presencia de sales. Humedades y perdida de esmalte.
<b>POSICION</b>	Paño interior norte
<b>TIPO DE AZULEJO</b>	Varios
<b>GRADO DE INTERVENCION</b>	G2

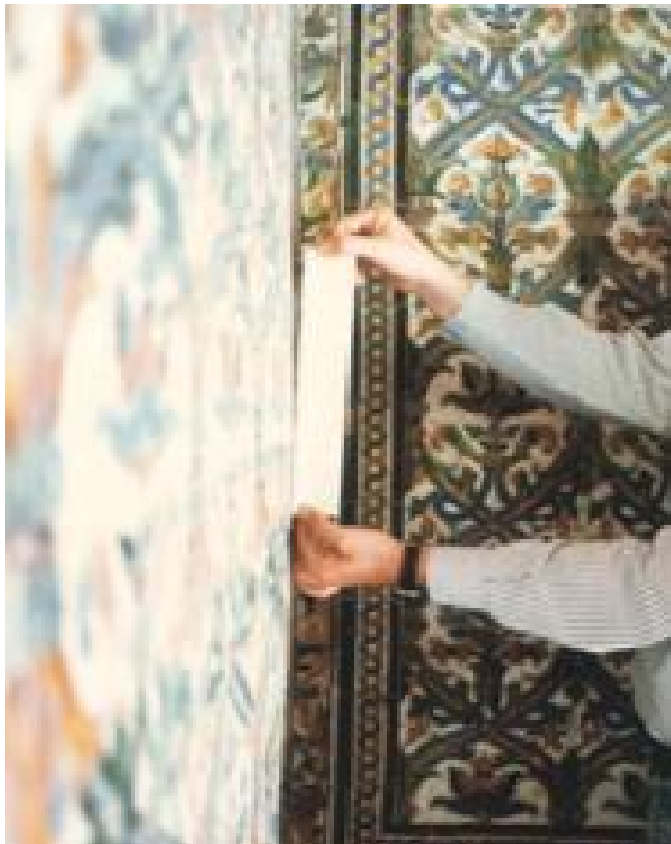
<b>DAÑO</b>	Abombamiento del paño
<b>POSICION</b>	Paño interior norte
<b>TIPO DE AZULEJO</b>	Varios
<b>GRADO DE INTERVENCION</b>	G2

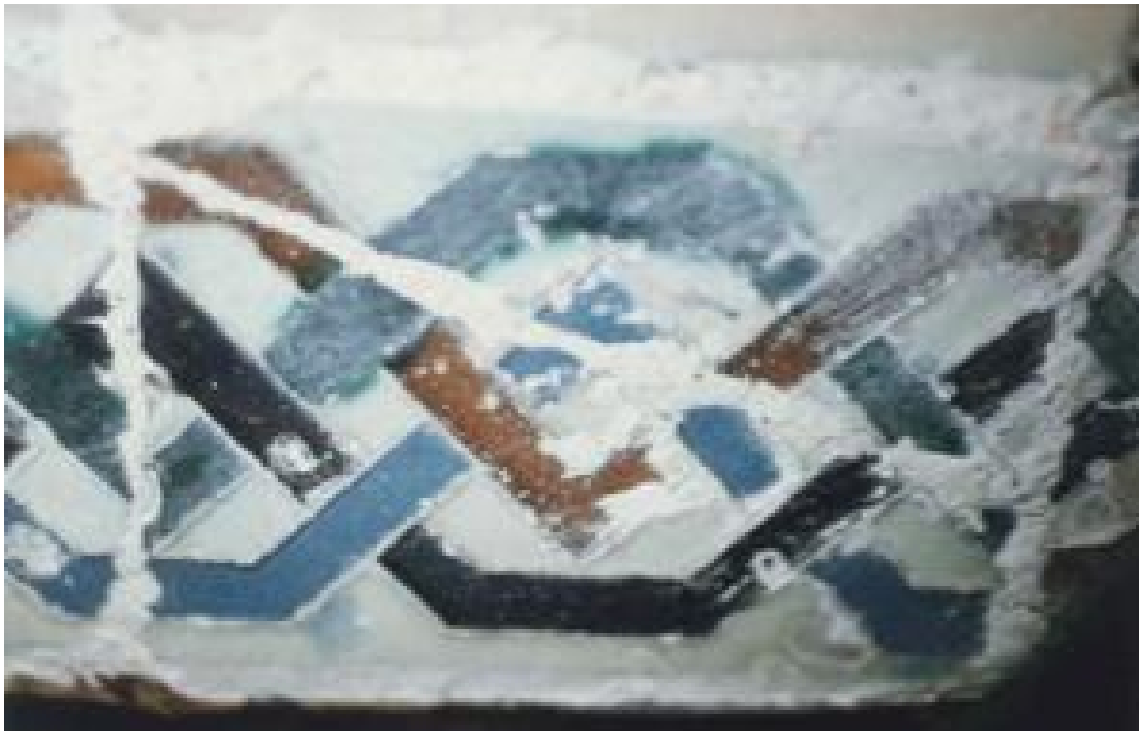
<b>DAÑO</b>	Rotura de pieza y reparacion de yeso
<b>POSICION</b>	Recercado interior norte
<b>TIPO DE AZULEJO</b>	
<b>GRADO DE INTERVENCION</b>	G2

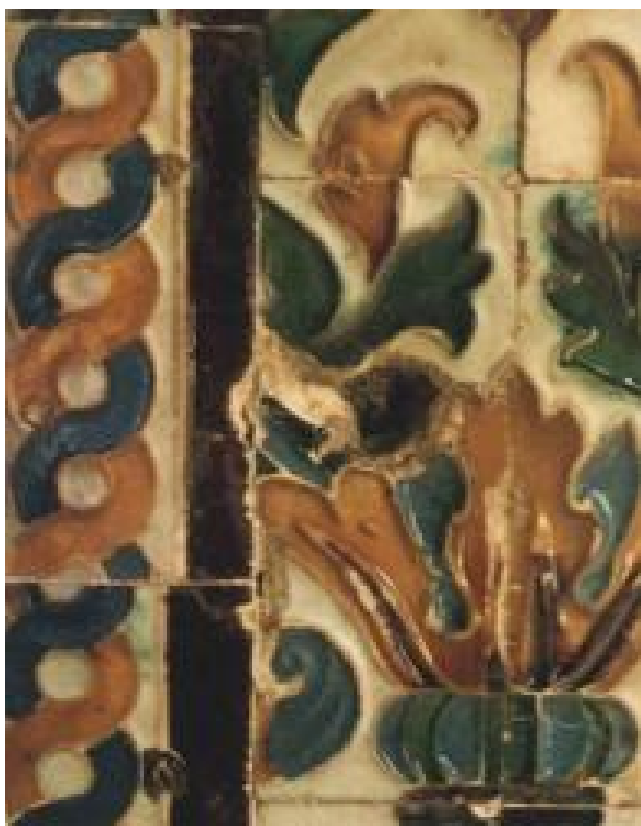
<b>DAÑO</b>	Perdidas de esmalte y de bizcocho.
<b>POSICION</b>	Recercado interior norte
<b>TIPO DE AZULEJO</b>	Varios
<b>GRADO DE INTERVENCION</b>	G2

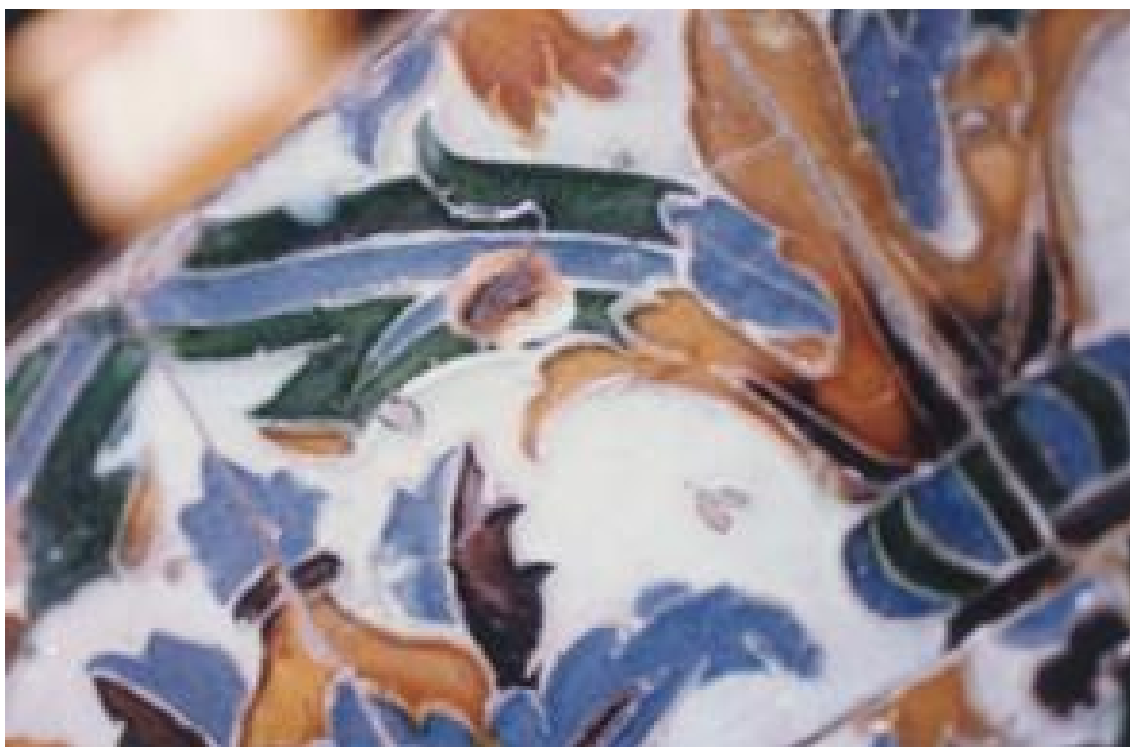
<b>DAÑO</b>	Fisura y presencia de elemento metálico con pérdidas de esmalte y de bizcocho.
<b>POSICION</b>	Recercado interior norte
<b>TIPO DE AZULEJO</b>	T30
<b>GRADO DE INTERVENCION</b>	G2

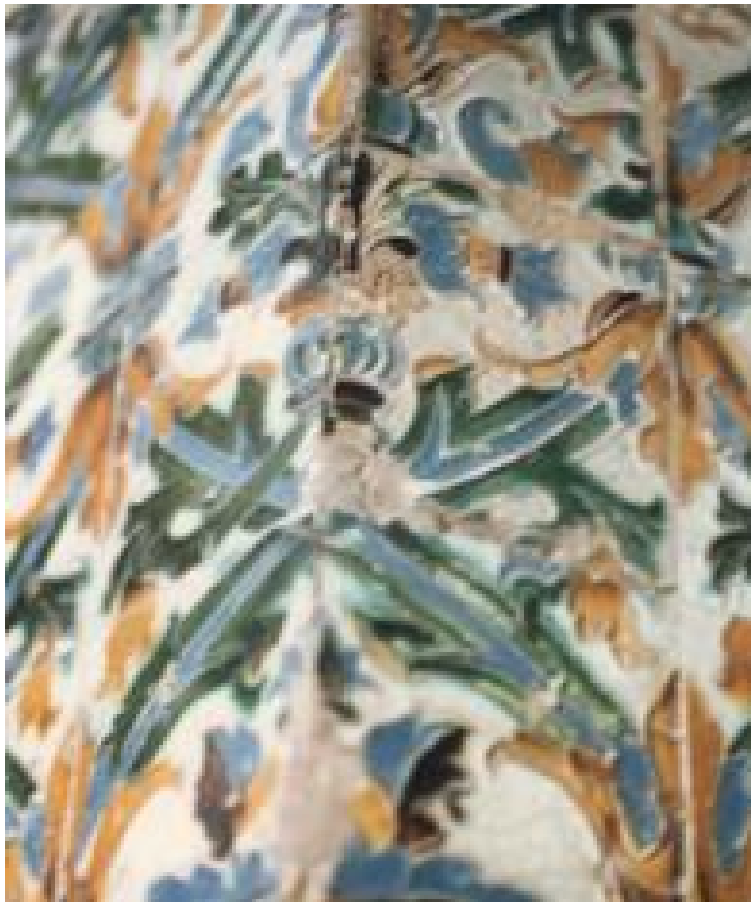
<b>DAÑO</b>	Relleno con mortero para agarre de las piezas
<b>POSICION</b>	Recercado interior norte
<b>TIPO DE AZULEJO</b>	T30
<b>GRADO DE INTERVENCION</b>	G2

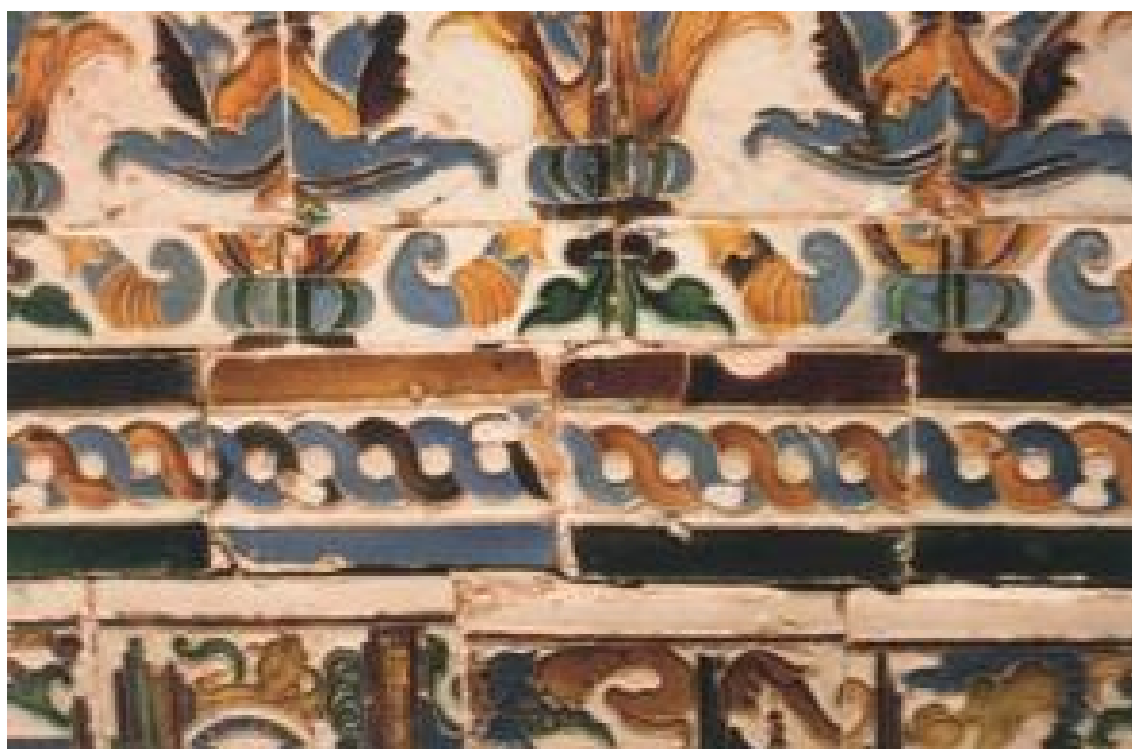
<b>DAÑO</b>	Sustitución de piezas
<b>POSICION</b>	Recercado interior norte
<b>TIPO DE AZULEJO</b>	Varios
<b>GRADO DE INTERVENCION</b>	G2

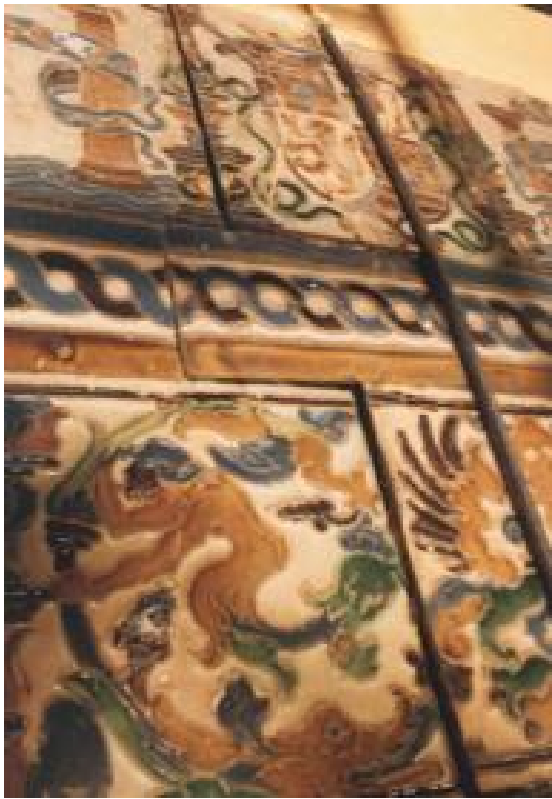
### FICHA FD 23

<b>DAÑO</b>	Desprendimiento, colocación de grapas para cableado
<b>POSICION</b>	Paño interior norte
<b>TIPO DE AZULEJO</b>	Varios
<b>GRADO DE INTERVENCION</b>	G2

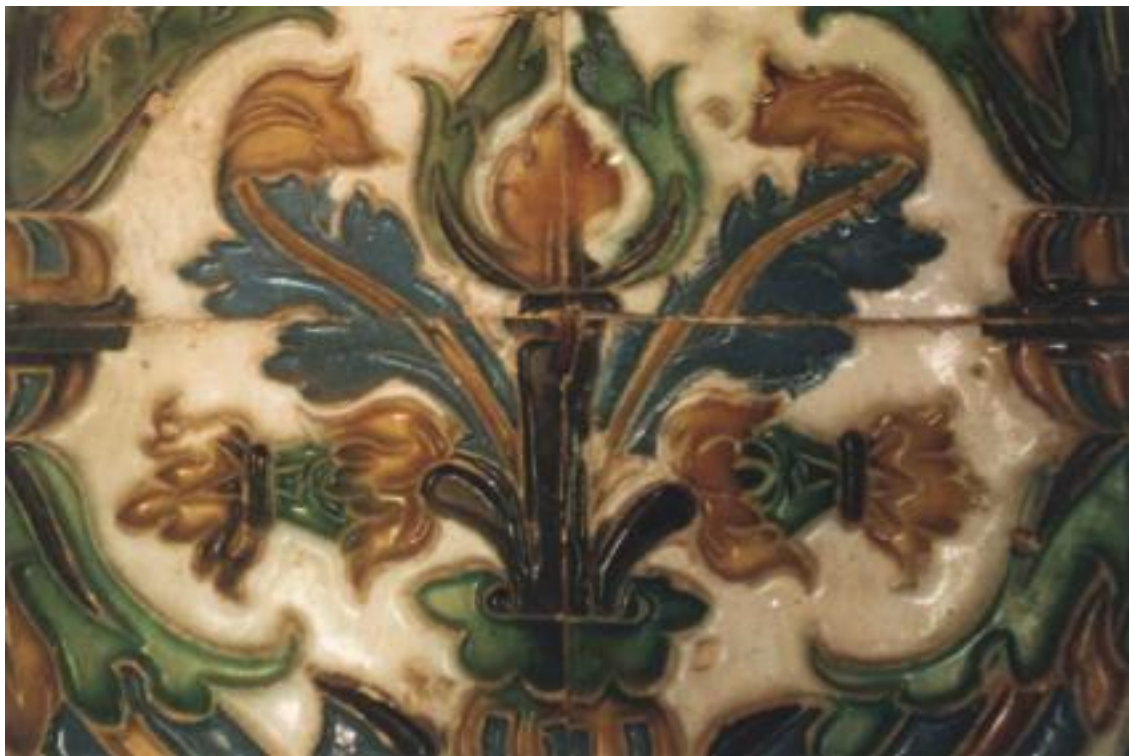
<b>DAÑO</b>	Presencia de clavo
<b>POSICION</b>	Paño interior este
<b>TIPO DE AZULEJO</b>	T30
<b>GRADO DE INTERVENCION</b>	G2

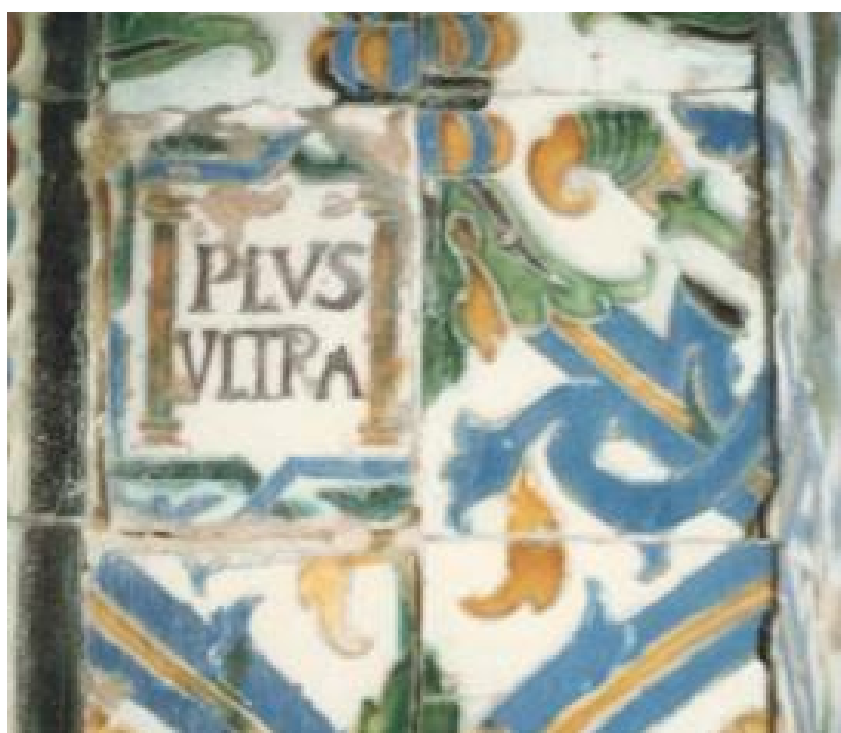
<b>DAÑO</b>	Alteración de piezas, reposición y desprendimientos
<b>POSICION</b>	Recercado interior este
<b>TIPO DE AZULEJO</b>	Varios
<b>GRADO DE INTERVENCION</b>	G2

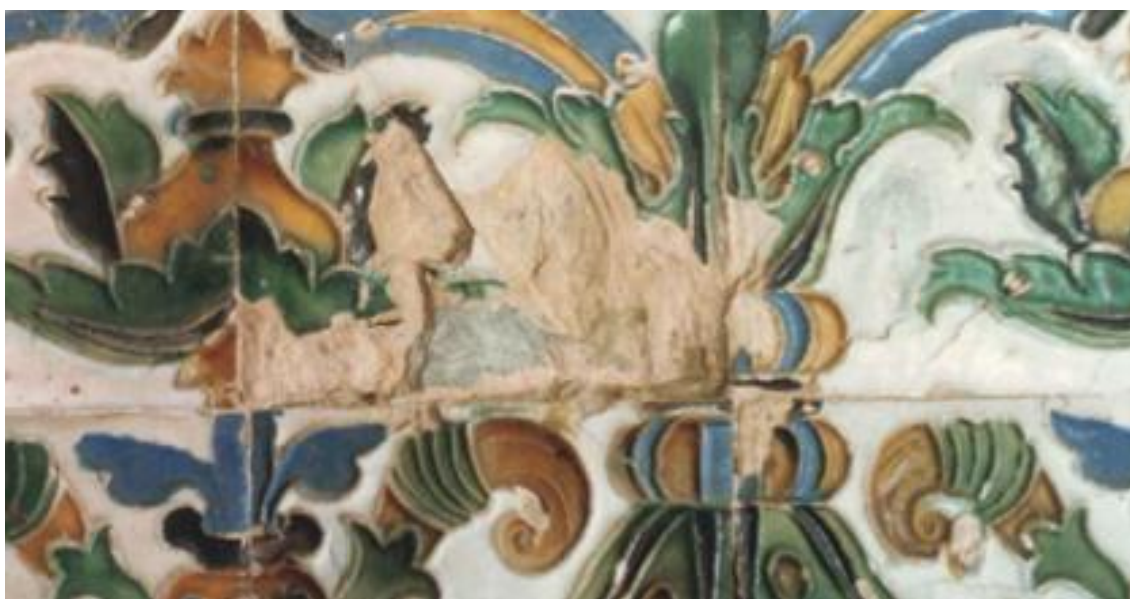
<b>DAÑO</b>	Perdida de esmalte y de bizcocho
<b>POSICION</b>	Paño interior este
<b>TIPO DE AZULEJO</b>	T30
<b>GRADO DE INTERVENCION</b>	G2

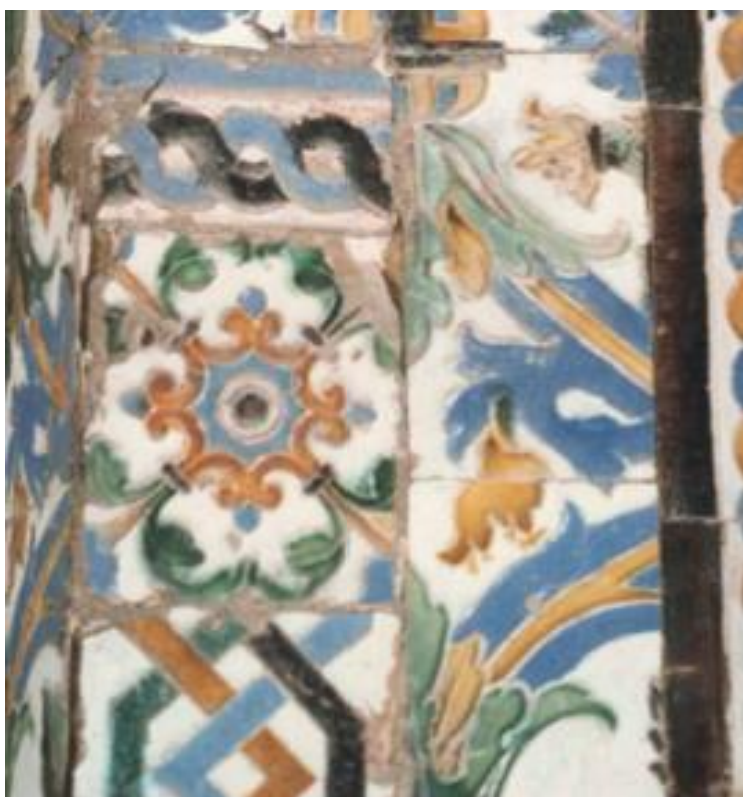
<b>DAÑO</b>	Alteración de piezas
<b>POSICION</b>	Recercado interior este
<b>TIPO DE AZULEJO</b>	Varios
<b>GRADO DE INTERVENCION</b>	G2
